## 緊急レポート

# 滋賀県犬上川流域におけるタブノキ林の多様性保全の必要性

Necessity of biodiversity conservation of the *Persea thunbergii* forest in the Inukami river basin, Shiga Prefecture. Yuri Maesako (*Graduate School of Human Environment, Osaka Sangyo University*), Naohiko Noma (*Department of Environmental Science, University of Shiga Prefecture*), Yuko Kaneko (*Lake Biwa Environmental Research Institute*), Masashi Yokogawa (*Osaka Museum of Natural History*), Shuntaro Watanabe (*Graduate School of Environmental Science, University of Shiga Prefecture*), Yoshihiro Azuma (*Lake Biwa Environmental Research Institute*).

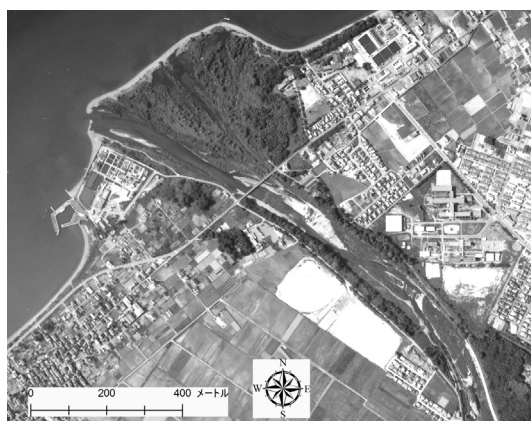
図5. 昭和56年(1981)の航空写真(滋賀県撮影).

1973年以降、湖岸堤や排水施設の建設が進んだ。昭和56年（1981）の航空写真を見ると、現在のタブノキ林の場所を含む両岸に、樹林や竹林と見られる植生帯が連続している（図5）。タブノキはしばしば、ケヤキやエノキ等から成る河辺林や竹林の中に大きな個体が点在している。現在のタブノキ林は、水位操作と湖岸堤建設等によって洪水が飛躍的に抑えられるようになった50年余りの間に、1960年代の地形図にある竹林等から遷移してきたものと思われる。

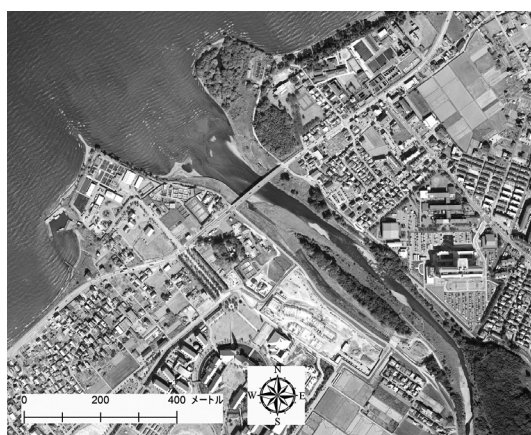
図6. 平成15年(2003)の航空写真(国土交通省近畿地方整備局琵琶湖河川事務所撮影).

次項で詳説するが、現行の改修計画は、滋賀県立大学と滋賀県の1995年からの協議結果を受けて変更されている。この頃は旧河川法が改正されようとしていた時期であり、1997年の改正後の河川整備では、治水、利水に加え、河川環境の整備と保全（景観、動植物の生息地又は生育地の状況等）を考慮しなければならなくなったという時代背景がある。平成15年（2003）と昭和56年（1981）の航空写真を比べると、2003年には、両岸とも樹林や竹林の植生帯が孤立分断化して面積も減少し、左岸側が島状に残されたことや、河口の浚渫で三角州の湿地が消失したことが確認できる（図6）。

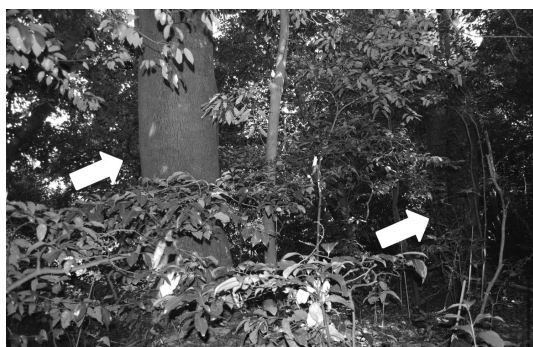
図11. 犬上川右岸タブノキ林内. この林分は2012年に誤って伐採された. 矢印はタブノキ, 右奥が最大木 (2007年8月4日).

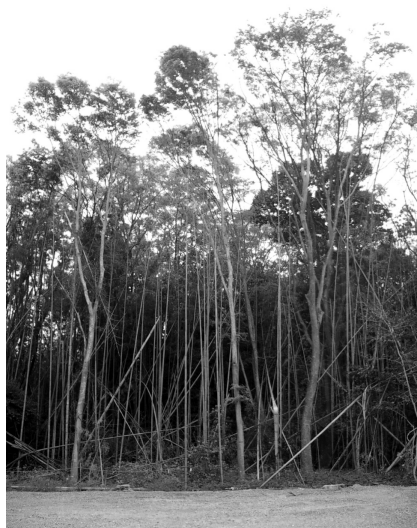
キが点々と生えており、安定した状態が長く続けばタブノキ林に遷移する可能性がある。また、上述のように犬上川河口域のタブノキ林はコブシやナラガシワが混交するなど、地域的な特徴を有している。地域特異的なフロラを持つ犬上川河辺林(図15)と、そこに生育する山地性植物や地方レッドデータブック掲載種は、保全上注目すべきである。加えて、このようなフロラの成立過程についてはまだ不明な点が多く、今後詳細な研究が望まれる。

図15. ケヤキ，コブシ，タブノキなどが生育する河辺林。侵入したマダケ林の管理は課題のひとつである。

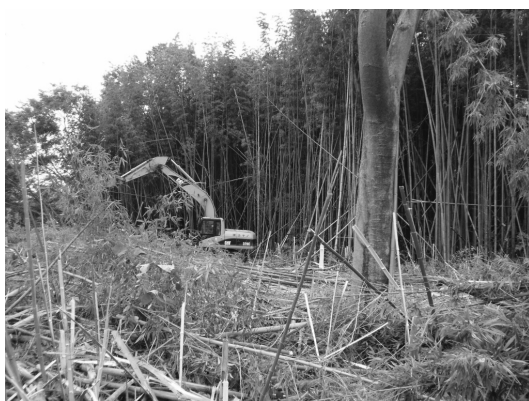
管理放棄によって各地で竹林面積の拡大および近隣植生へのタケの侵入が問題となっているが、これらの多くはモウソウチクに関する報告である（鳥居・井鷲，1997；Isagi & Torii, 1998；Suzuki & Nakagoshi, 2008）。犬上川を含む湖東地域の河辺には主として植栽起源のマダケが生育しており、マダケの稈密度が非常に高い場所もある（図16）。愛知川や野洲川流域において地形図や航空写真から河辺林の動態を解析した結果、マダケ林は衰退しマダケと広葉樹との混交林に移り変わっていた（吉田ほか，1991）。一方で、琵琶湖西岸のタブノキ林では、78.9%の個体群にモウソウチクやマダケが侵入していた（前迫ほか，2009）。犬上川のタブノキ林においてマダケが今後どのようにふるまうかはわからないが、稈密度の増加や周辺の植生へ侵入が起こるのであれば、タブノキ

図16. 河川改修工事のための河辺林の伐採。犬上川河辺林においてマダケが高密度で生育している様子がよくわかる。

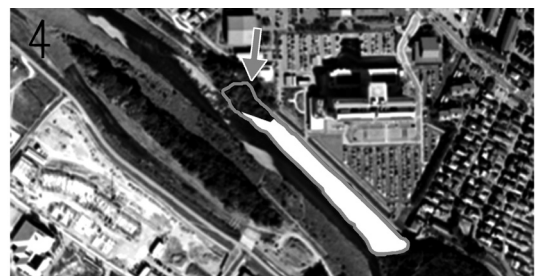
図18. 誤認伐採が行われた位置（↓）。

2012年11月，犬上川タブノキ林（図18）のうち，右岸にあるものの一部が，河川改修工事により誤って伐採されるという事件が起こった。野間が11月6日に現場を確認したところ，右岸の河辺林が延長300m強にわたって伐採されていた。工事は滋賀県湖東土木事務所河川砂防課による，川幅を広げるための工事で，工事区間には竹林や先駆樹林・ナラガシワ木立とともに，下流の端に接してタブノキ林がある。

伐採されたタブノキ林の範囲と本来の工事予定区域の関係（2003年撮影の航空写真をもとに作成）  
 — 今回の工事で伐採された区域  
 □ 本来の工事予定区域

場で照合する作業ができておらず、伐採をしてしまった」ことがわかったと書かれている。そして、再発防止のために、①計画通りの工事をする、②関係者と事前協議すること、③貴重な種については看板などを立て、その意味と意義を共有すること、を確認したと述べられている。本来の工事区域の端から約40m余計に伐採したことで、保全すべきタブノキ林の一部も伐採してしまったことが明らかになった。さらに事前協議が行われなかったことで、間違いをチェックする機会を逸していたことになる。

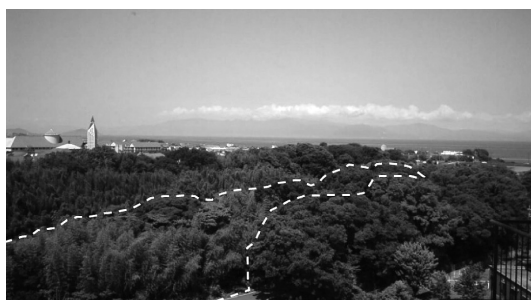
図19. 伐採前の犬上川右岸タブノキ林, 手前に写っているのが右岸の河辺林で, 右中央あたりにタブノキ林がある. 点線をつけた部分の林が2012年11月に伐採された. 川の流れは木に隠れているが, 後方に重なって左岸の「中の島」タブノキ林が見えている. 尖塔は滋賀県立大学, 背景に琵琶湖と湖西の山々. 2012年6月, 彦根市立病院6階から撮影.

小規模なものであるが, そのうち, 上流側の半分くらいが伐られていた(図19~21)。そこにある, 犬上川に生育するタブノキの中でも最大の部類に入る個体(1.3mの高さでの幹の直径123cm)も伐採された。この木には洞があり, フクロウが営巣し雛の姿が見られていた時期もあった。この林内にはまた, 2011年に我々が調査した時には, 30m×60mの調査枠の中にタブノキの稚樹が240本ほどあり, 密度は犬上川で最高と考えられた(光条件が適した林縁的環境があるためと思われる)。コブシの成木と稚樹も確認された。今回, 成木の伐採が及ばなかった下流側についても, 低木層の刈払いが行われ, タブノキやコブシの稚樹はその数を大きく減らすことになった。

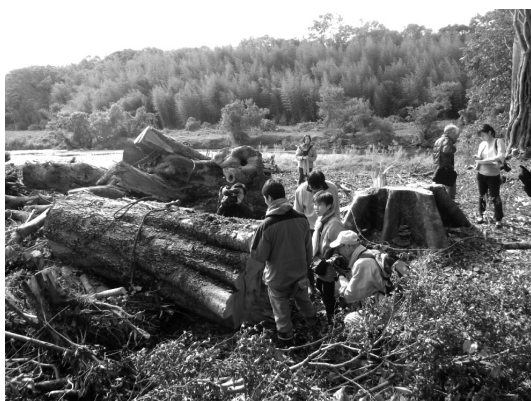
図20. 2012年11月12日の関係者現場協議. 最大の伐株の前.

11日、嘉田知事が現場を訪れた。知事は2001年に（当時は京都精華大学教授）、犬上川改修と自然の関係などについて滋賀県立大学の学生が開いた「第二回犬上川シンポジウム」に参加していたため、過去の事情にも明るく、苦労して作った計画の失敗を嘆いていた。関係の職員から説明を受け誤伐採地を確認し、上記お詫びの声明の3点を確認した。最大の木の伐り株に触り、このような木が伐採されたのは身を切られる思い、「鳥糞（とぶさ）」を立て再生を祈りたい、ヒコバエが育つとよいと語り、林の再生に予算をつけるよう職員に指示した。（野間直彦）

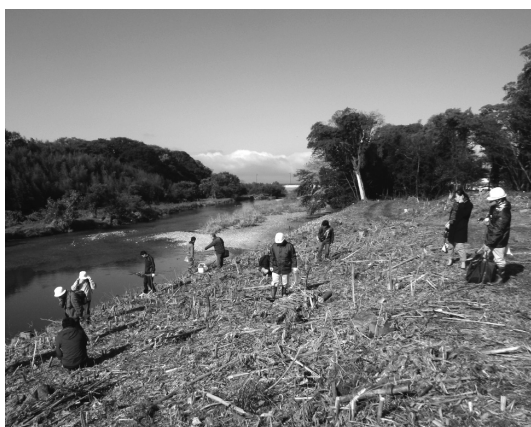
図21. 犬上川右岸の伐採地. 右後方, 残っている林との境がタブノキ林誤認伐採地. 2012年11月12日の関係者現場協議(伐採地での植物調査).

12日、関係者現場協議があった。冒頭、河川砂防課長が今回の事態を詫び、二度と起こさない体制を、協力頂いている方々と作っていきたいと述べた。協議は、まず今回の本来の工事区間の保全対応のチェックを行った。土砂を取り除く工事の範囲を聞き、対象区域を見て歩いた。すでに伐採され植物は少ししか残っていないが、タブノキの実生が数本見つかった。残存する実生は、地域固有の対立遺伝子を有する可能性もあるため、できるだけ確保しておきたい。

犬上川のタブノキ林が縮小してきたこと、今回の誤認伐採でさらに縮小したことを考慮し、見なかった実生は移植して残してほしいと要望した。また、絶滅の恐れがあると考えられる植物は発見されなかったが、外来植物は比較的少なく、山地性の種を含む在来種のフロラがあることが確認された。改修工事後、外来植物ばかりが覆い、容易には地域の在来植物中心のフロラに戻らない例は、犬上川でも見られる。表土を保存し、工事後に表面に敷き土中の根茎や種子からの発生を期待することも行われるべきだと提案した。

次にタブノキ林伐採現場を見て回り、再生方針が決まるまで、伐倒木を搬出する以外は手をつけないことを確認した。市民の参加者から、伐根からの萌芽を促すために伐り口を綺麗に整形すべきという意見や、林の再生を保障する体制づくりが必要との意見が出された。また、最大の木は誤って伐られたものなので、工事受託業者が処分（売却）するのではなく、その材の使い道を相談して決めることになった。

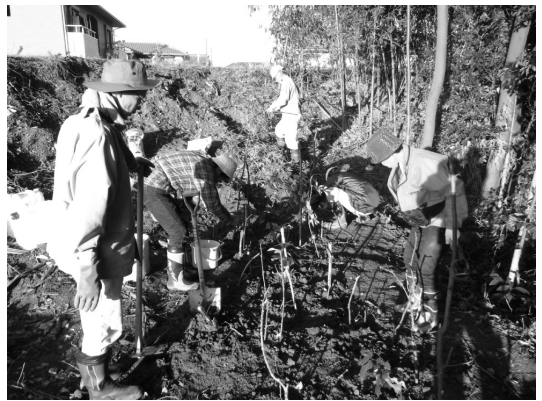
図22. 伐採地の林縁にタブノキ稚樹を移植・植えつけ（2012年11月16日）。

16日、稚樹移植作業が行われ、市民と滋賀県立大学生、彦根市職員、県職員らが、タブノキ31本とナラガシワ2本を、工事区域上流端の林縁に仮植えた（図22）。また表土保存について、土木事務所側からは、できる限りやってくれるとの回答があった。（野間直彦）
